Örtliches Hochwasser- und Starkregenvorsorgekonzept für die Verbandsgemeinde Cochem

Ortsgemeinden Bruttig-Fankel, Ellenz-Poltersdorf, Klotten, Moselkern, Müden,
Pommern, Treis-Karden und die Stadt Cochem

Einträge in der Web-Anwendung
durch Bürgerinnen und Bürger der Verbandsgemeinde Cochem

Anlage A-9

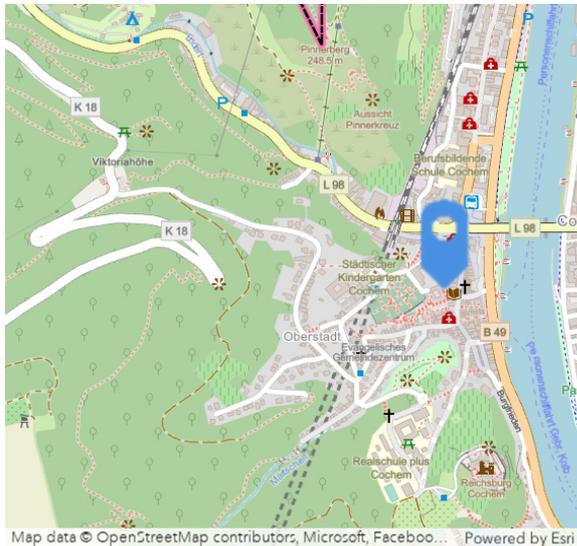
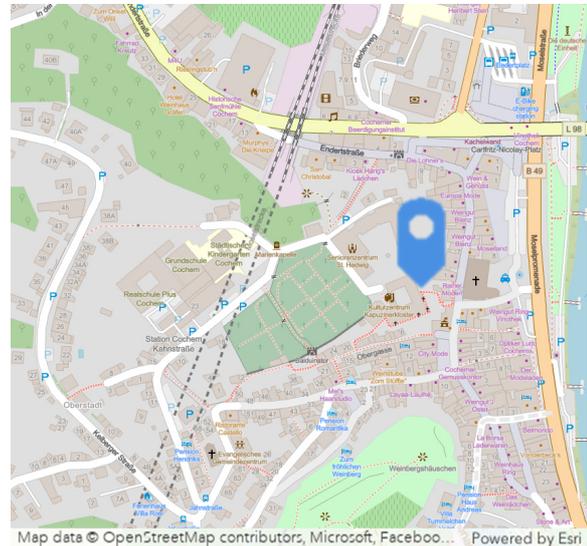
Stadt Cochem (COC19)

Die Treppe „Hinter Kempeln“ in Cochem, ugs. auch Klostertreppe genannt, führt zum Altenheim und dahinter befindet sich das Kapuzinerkloster. Beim letzten Starkregen am 21.06.23 wurde hier die Klostertreppe überflutet.

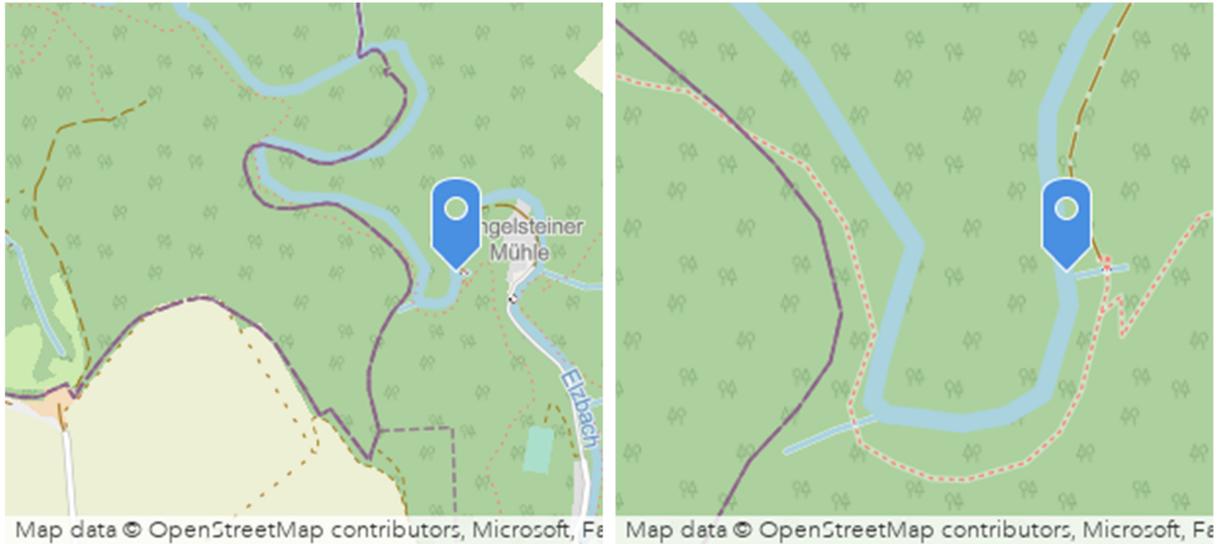
Moselkern (MOS05/3)

Es handelt sich hier um den Standort des „dritten Wehres“. Hier oder in der Nähe sollte eine Holzrechen (wie in der Nette) eingebaut werden. Allein bis zur Burg Eltz befindet sich am oder im Bach sehr viel Totholz, allein in unmittelbarer Nähe des dritten Wehres liegen mehrere Bäume über dem Bach. Dieses Totholz und Bäume stellen eine erhebliche Gefahr für die Brückenbauwerke dar und können zu Aufstauungen führen. Ggfs. sollte der Landkreis Mayen-Koblenz mit ins Boot genommen werden.

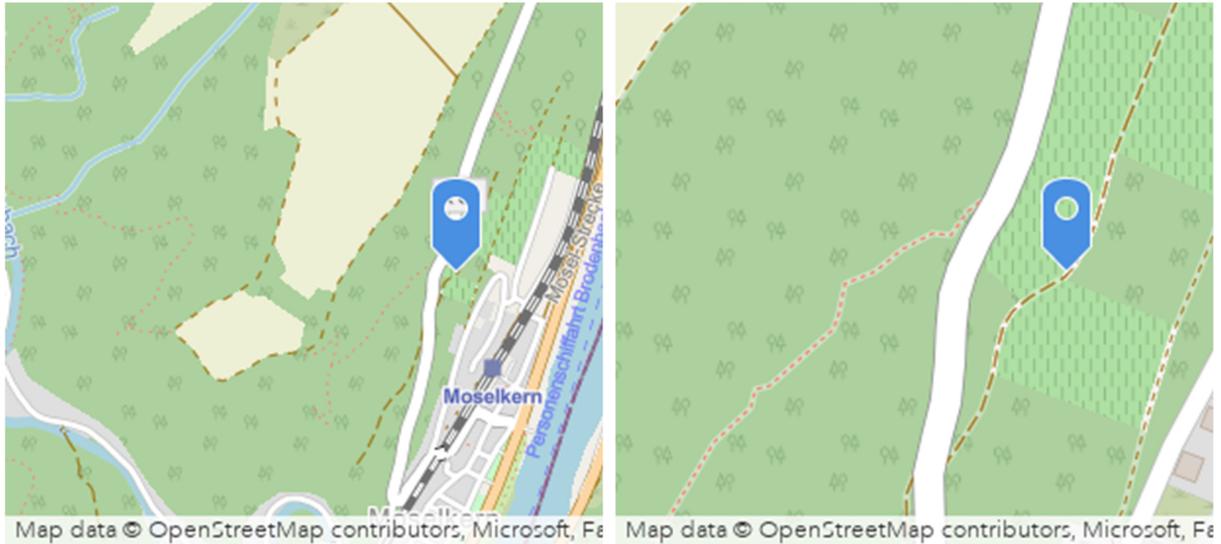
Moselkern (MOS01)

Es handelt sich um den Vorfluter (Fl. 12 Nr. 197) u.a. zur Entwässerung der K 33. Ich bin ein Bewirtschafter des Weinbergs. Der Vorfluter ist eine Fehlkonstruktion. Der Vorfluter ist allenfalls in der Lage einen kurzfristigen Regen bis 20 L/m^2 zu fassen. Bei größeren Ereignissen läuft er über und das Wasser fließt über mein Grundstück und verursacht Erosionen. Zur Zeit ist der Vorfluter fast zugewachsen. Der Bewuchs muss dringend beseitigt werden. Es ist zu klären, wer für den Unterhalt zuständig ist (Ortsgemeinde, LBM, ...). Weiter müsste die westliche Seite des Vorfluters wesentlich erhöht werden, damit er größere Wassermassen aufnehmen kann.

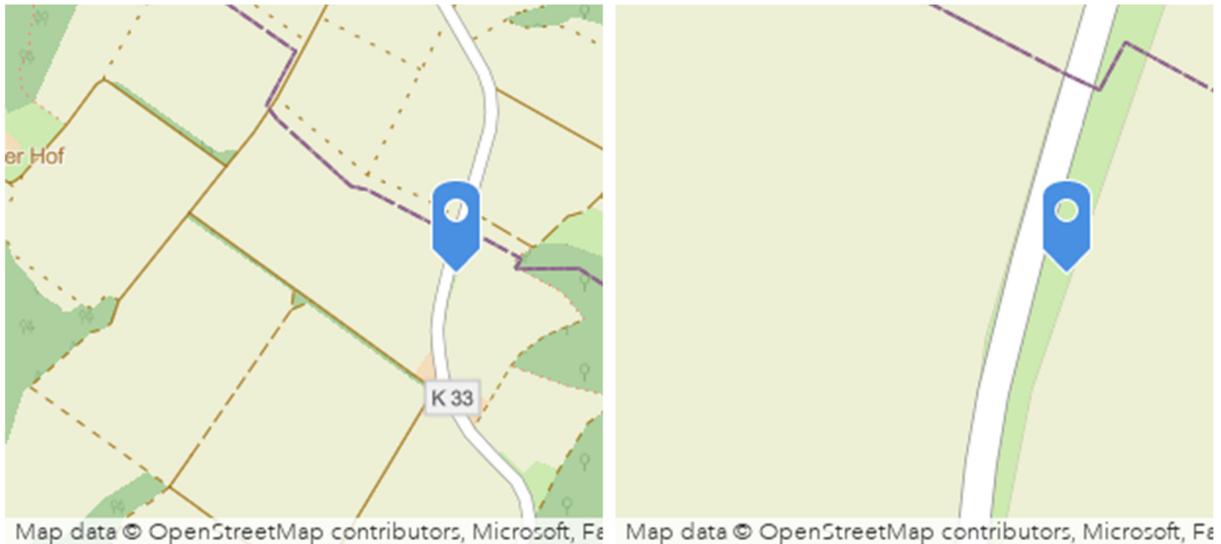
Moselkern (MOS23)

Ausschilderung „Moseluferstraße überflutet“ rechtzeitig aufstellen, um Durchgangsverkehr aus der Ortslage Moselkern fernzuhalten. Auch wenn die Ausweichstrecke am Bahndamm entlang Richtung Müden noch nicht überspült ist, sollte diese Beschilderung rechtzeitig in Münstermaifeld oder im OT Lasserg aufgestellt werden.

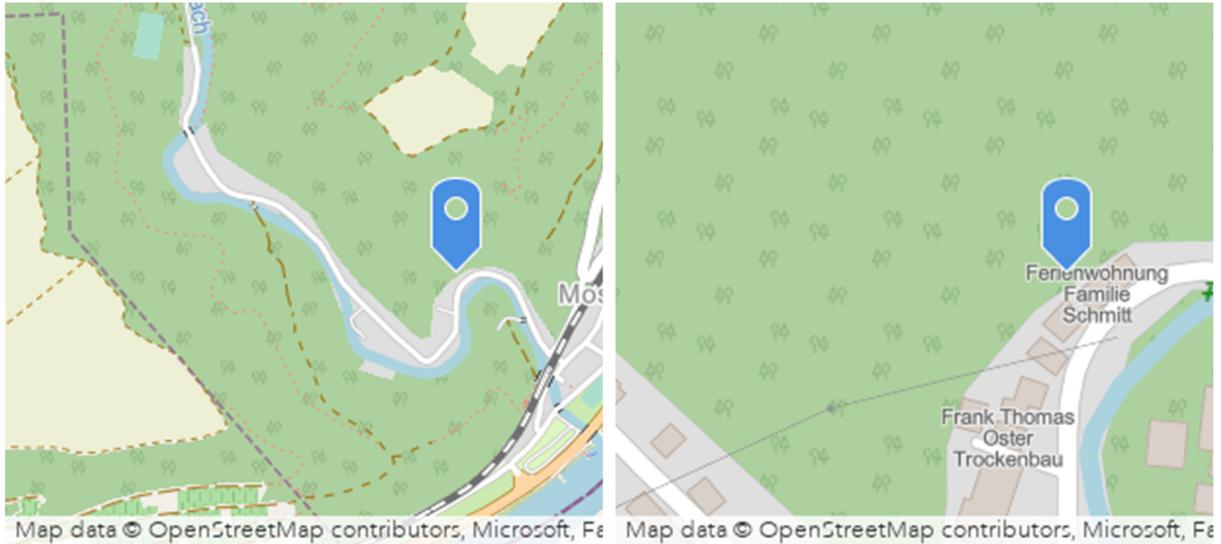
Moselkern (MOS19/2)

Die links von Elzbach gelegenen Häuser können bei Hochwasser auf der Straße nicht erreicht werden, hier besteht ein teilweise vorhandener Trampelpfad in die Weinbergsterrassen.

Den teilweise vorhandenen Trampelpfad für eine bessere Erreichbarkeit der Häuser ertüchtigen.

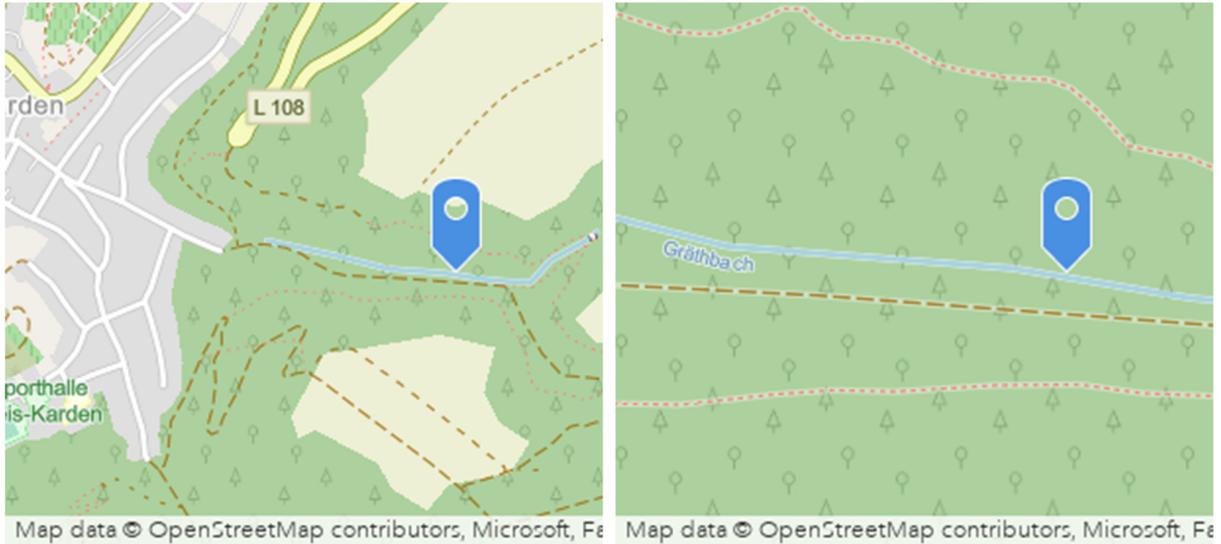
Treis-Karden (TRE10/1)

Ich habe mir das angeschaut: im Bereich des Gräthbachs und seinem Zulauf aus der Vrigien könnten mit relativ wenig Aufwand Dämme aus Grauwacken mit entsprechenden Durchlässen in verschiedenen Höhen angelegt werden. Es bieten sich einige Abschnitte mit relativ wenig Gefälle an. Auf Wunsch könnte ich Fotos liefern.

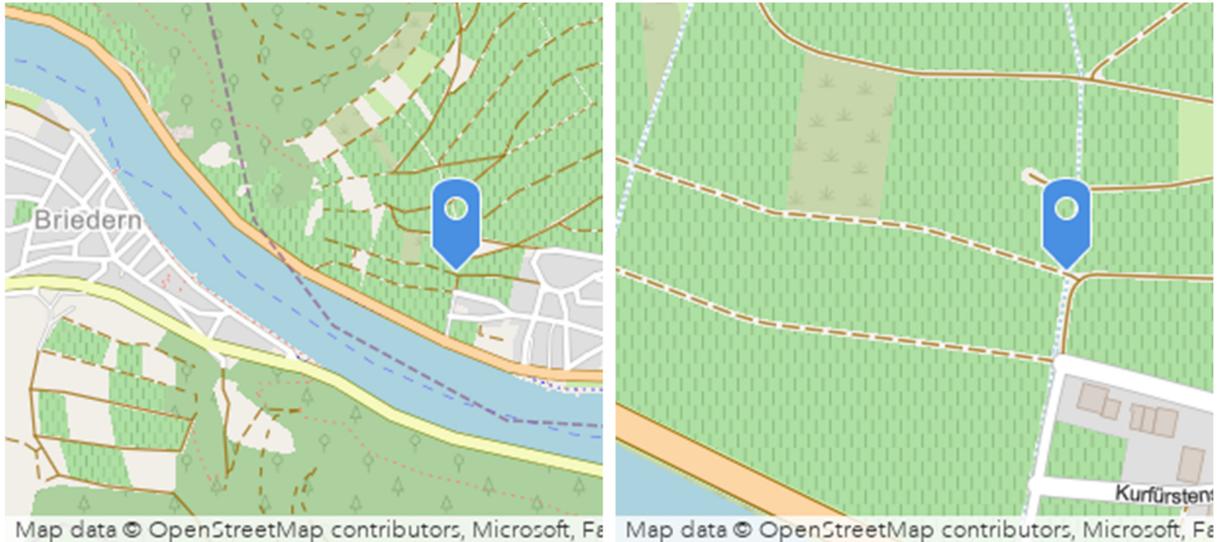
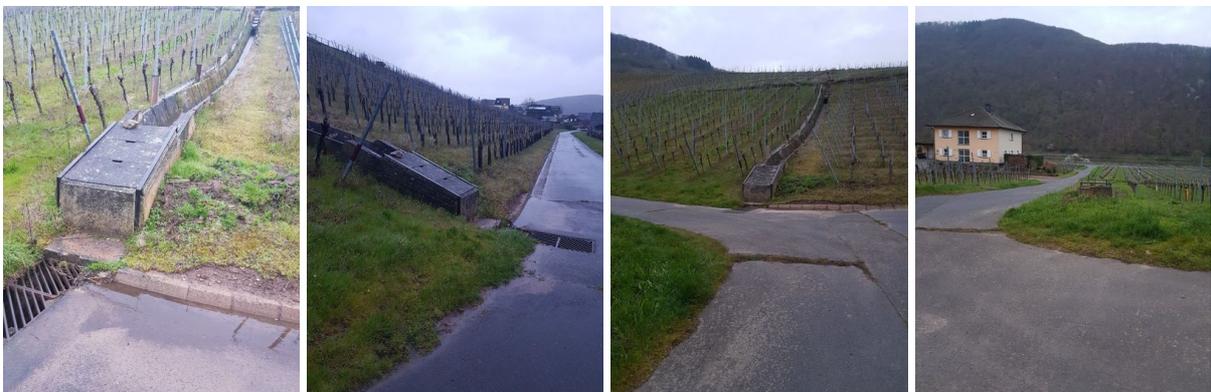
Ellenz-Poltersdorf (ELL07)

Ich kann bei starkem Regen beobachten, dass der Vorfluter das Wasser nicht führen kann. Wenn es stark regnet, läuft das Wasser über den Deckel des Vorfluters, da die Öffnung die Massen nicht fassen bzw. führen kann. Somit läuft das Wasser oder auch der Matsch die Straße herunter. Bei Stark- oder Extremregen könnte dies problematisch werden.

Vergrößerung der Öffnung oder Schrägstellung des Deckels. Der Betondeckel ist schon mit Stahlschnallen gestärkt.

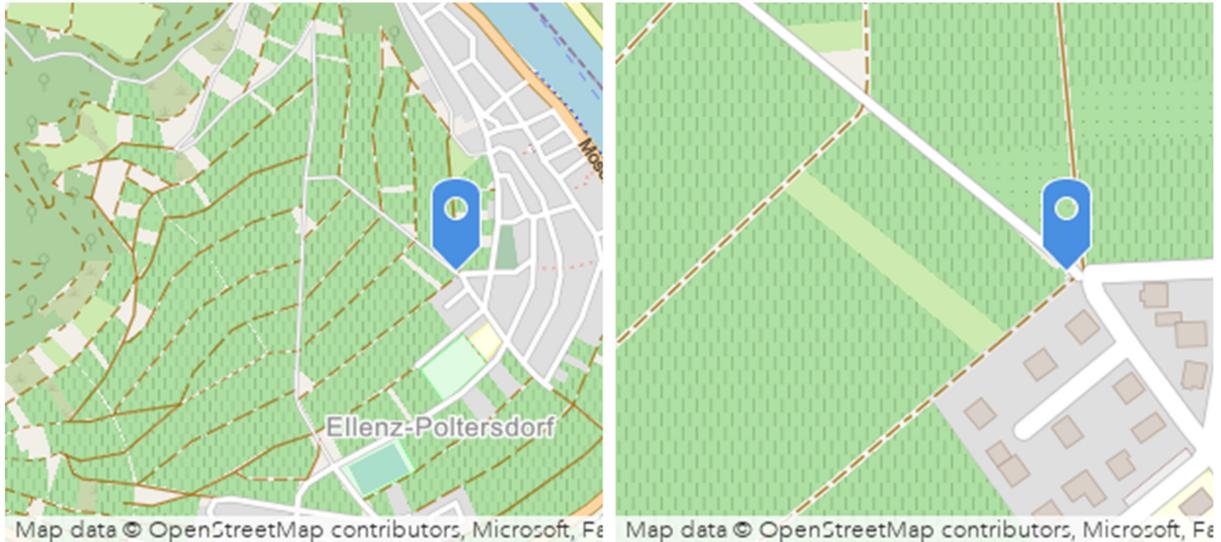
Ellenz-Poltersdorf (ELL06)

Bei der Präsentation im Bürgerhaus in Poltersdorf am 29.03. hatten Sie zwei Stellen erwähnt, an denen es bei einem extremen Starkregenereignissen zu Problemen kommen könnte. Ich möchte darauf aufmerksam machen, dass an der gekennzeichneten Stelle im Rieslingweg nach der Riesenüberflutung 1979 Vorsorgemaßnahmen getroffen wurden (Geröllfang sowie Veränderung des Quergefalles der Straßen). Seitdem kam es dort (und in der Ortslage unterhalb, d.h. Schulstraße und Hauptstraße) zu keinen nennenswerten Überflutungen mehr. Dies setzt aber immer voraus, dass die geschaffenen Anlagen auch funktionieren.

Die Unterlieger sollten in dem Konzept darauf aufmerksam gemacht werden, dass es bei einem extremen Starkregenereignis zu Überflutungen kommen könnte.

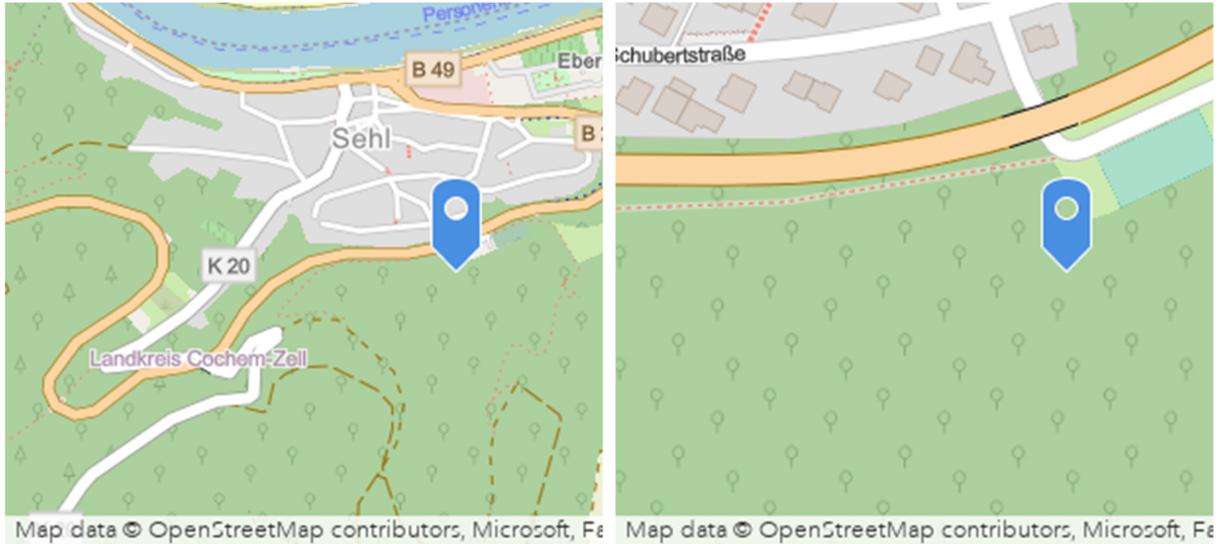
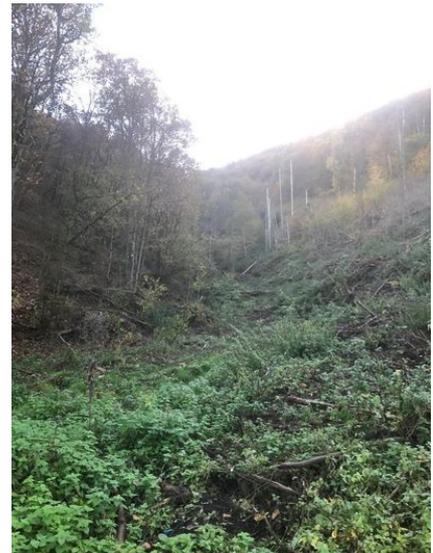
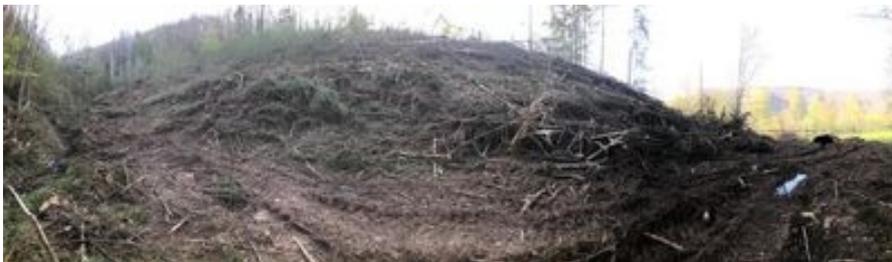
Stadt Cochem (COC13)

Nach einer Rodung ist der Weg entlang des Bachlaufs unbefahrbar und es liegen sehr viele Restholzstücke im Bachlauf.

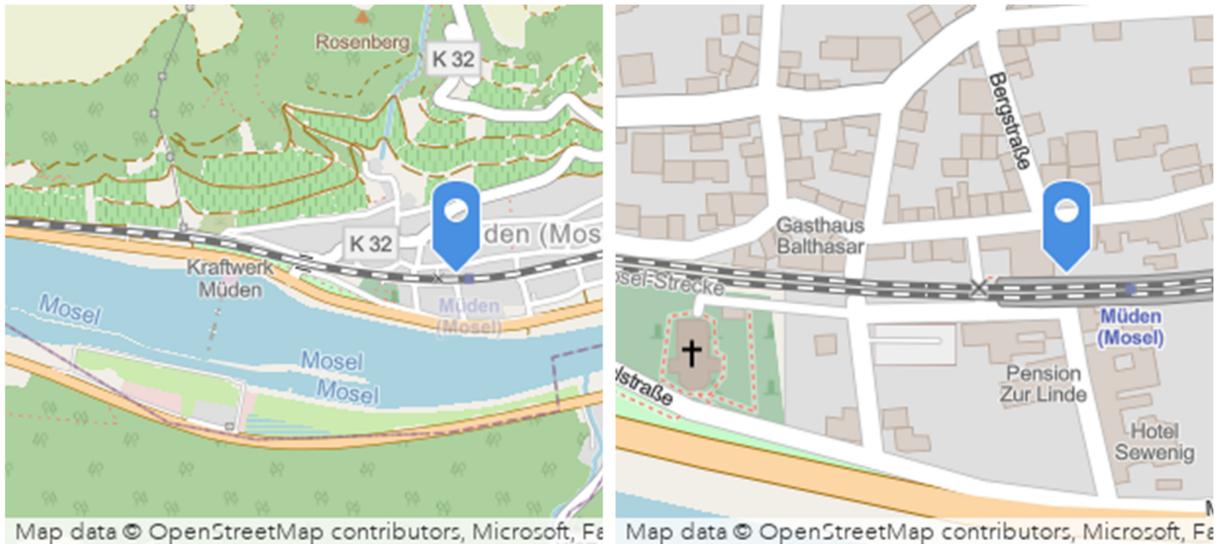
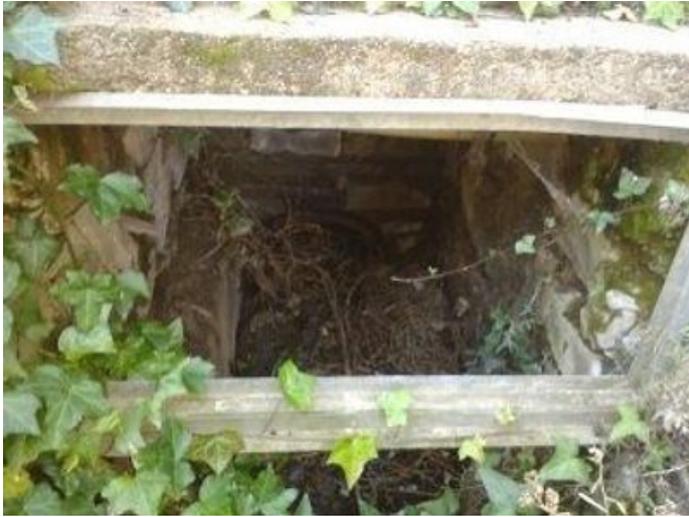
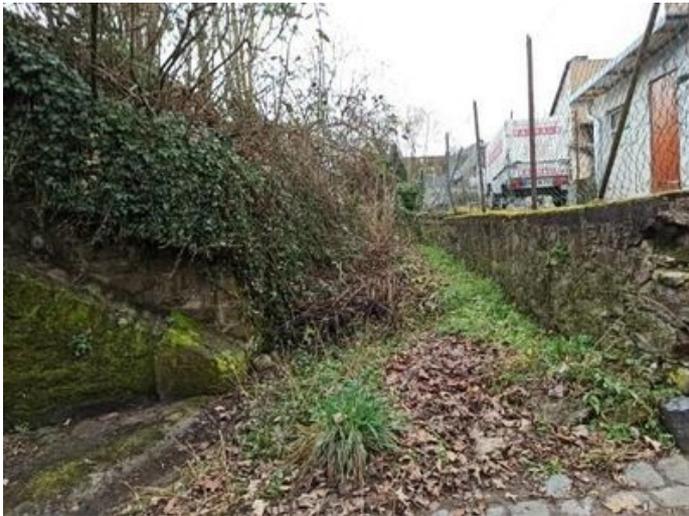
Müden (MUE08)

Es handelt sich um die Ableitung von Starkregen, der die Bergstraße heruntergespült und am Abfließen in die Fährstraße durch den Bahndamm gehindert wird. Es ist ein Durchflussrohr installiert. Dieses ist für solch ein Ereignis nicht ausreichend dimensioniert. Das Durchflussrohr wird zudem durch ein durch Laub und Holzteile verstopftes Gitter verschlossen. Als Eigentümer des Hauses Hauptstraße 40 hat man begründete Sorge, dass der Hof und Kellerraum bei einem Starkregenereignis geflutet wird.

Ich weiß aus Erzählungen, dass bei Starkregenereignissen der Vergangenheit die Schweine im Stall ertrunken wären, wenn man sie nicht rechtzeitig herausgeholt hätte. Das veranschaulicht die Wassermengen, die es abzuleiten gilt. Ein Entwässerungsgraben entlang der Schienen der Deutschen Bahn soll die Wasserableitung in Richtung Moselkern bis zur Schulstraße sicherstellen. Leider wird dieser Bereich sträflich vernachlässigt. Aufgrund meiner jahrelangen Intervention, wurde der Bewuchs des Entwässerungsgrabens im Jahr 2022 zurückgeschnitten. Der Entwässerungsgraben wird aber leider nicht im erforderlichen Rahmen gereinigt, so dass ein Rückstau zu erwarten ist.

Entnehmbarer oder klappbarer Einlauftrichter für das Durchflussrohr in Richtung Fährstraße (die Hofeinfahrt muss zumindest nach Entnahme des Trichters gewährleistet bleiben). Funktionsfähigkeit des Entwässerungsgrabens entlang der Bahnstrecke bis zur Schulstraße sicherstellen.

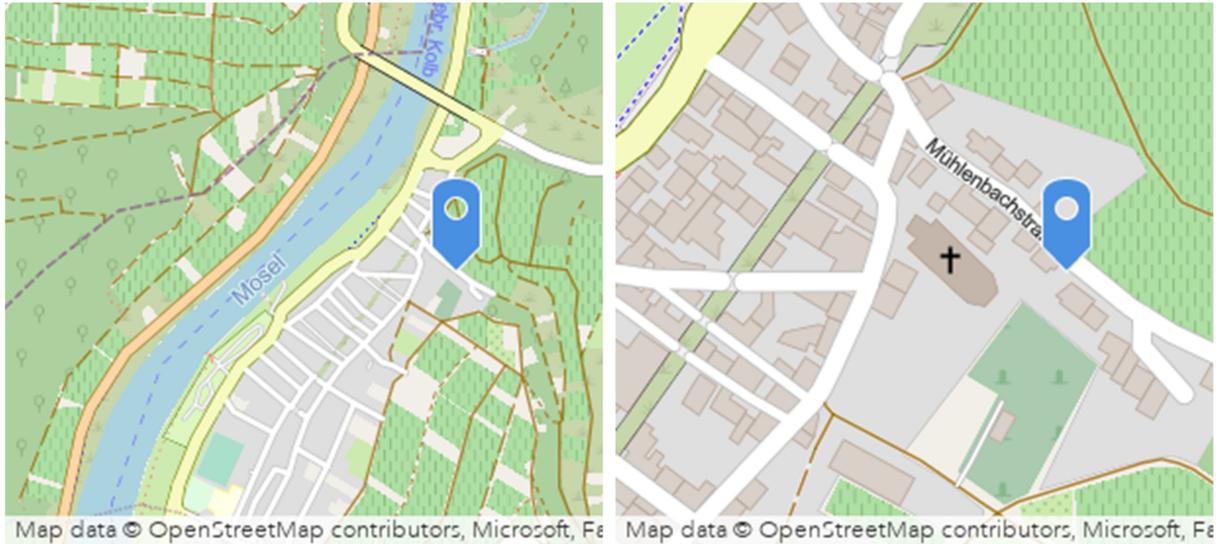
Bruttig-Fankel (BRU04)

Vor einigen Jahren war der Zulauf zum Kanal in der Mühlbachstraße durch Äste u.ä. blockiert. Das Wasser floss durch die Straße und riss das Pflaster mit sich. Die Wasserhöhe betrug ca. einen Meter.

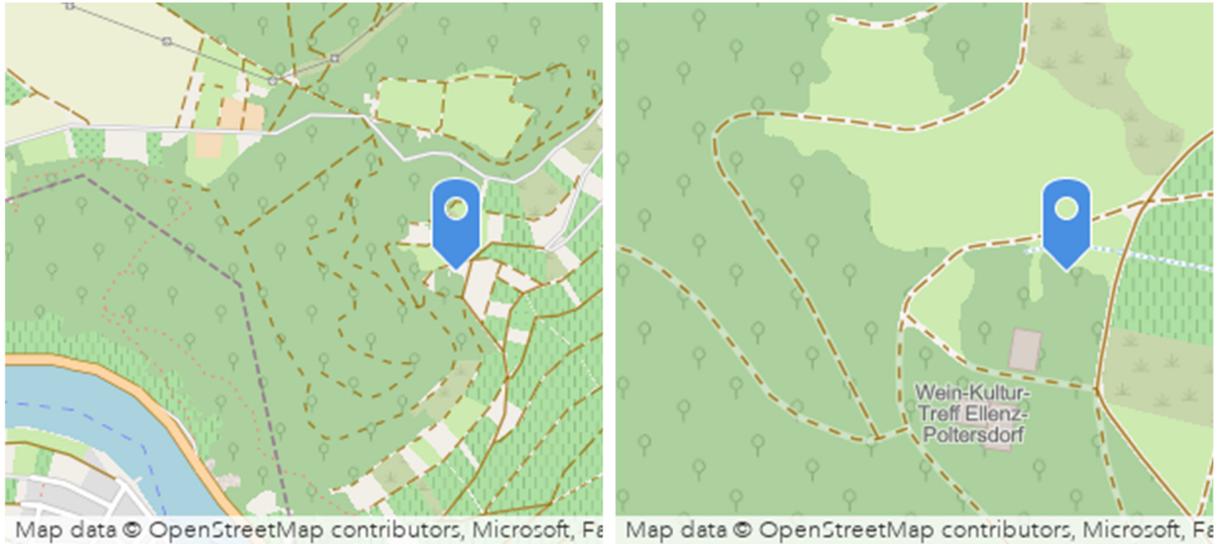
Ellenz-Poltersdorf (ELL05)

Bei Starkregen auf dem Berg kann der Bach sehr stark anschwellen und fließt entlang vom Sportplatz in den Vorfluter, der dann übertritt.

Verschiedene Ableitungen des Gewässers schaffen.

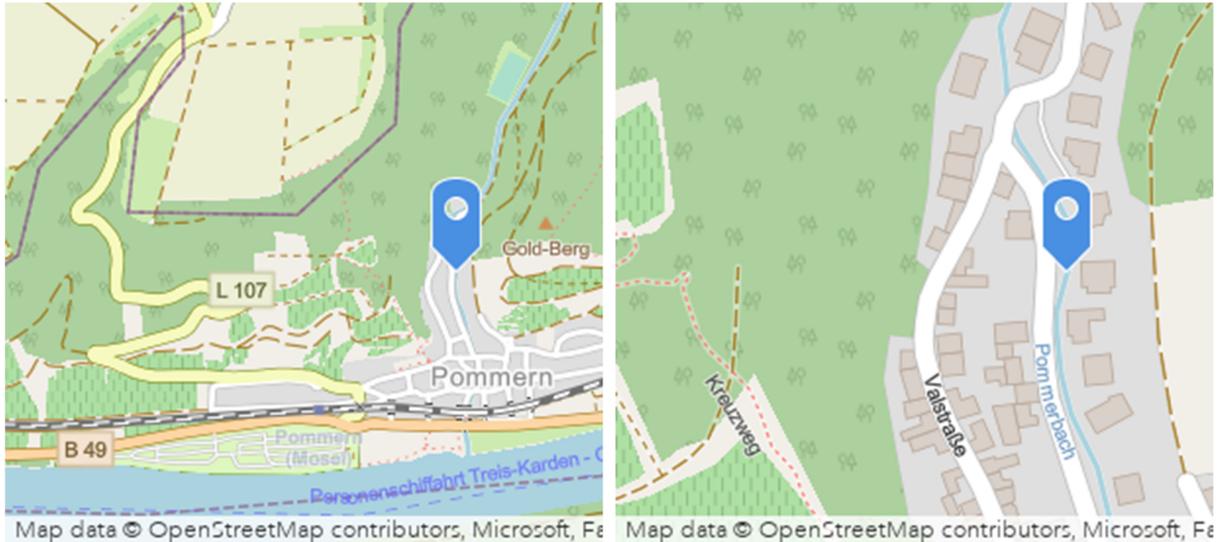
Pommern (POM03)

Durch den Bau der Zugangsstraße für das Neubaugebiet wurde das Bachbett sehr eingengt. Am Hang des Baches wachsen nun größere Büsche und engen das Bachbett weiter ein. Hinzu kommt die durch Ablagerungen erhöhte Bachsohle.

Die Böschung an der Straße müsste steiler sein, so dass für den Bach mehr Platz bleibt. Ebenso regelmäßiges Entbuschen des Bachlaufs. Auch eine Ausbaggerung würde dem Bach mehr Raum geben.

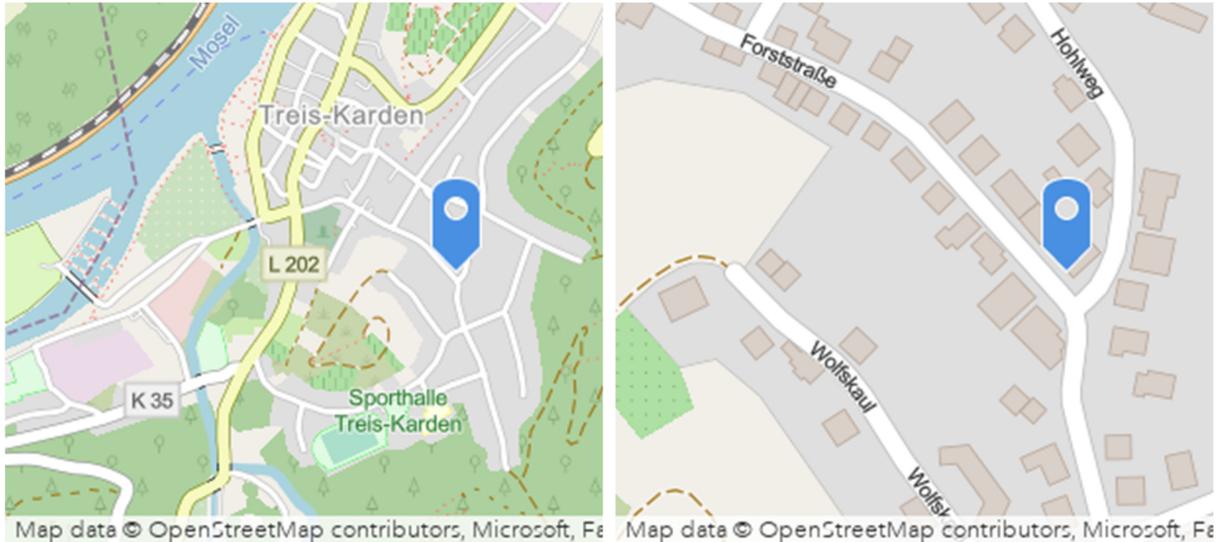
Treis-Karden (TRE03)

Wir sind Anlieger der Forststraße in Treis-Karden und möchten auf mögliche Gefährdungen bei Starkregenereignissen durch den Kerbelbach hinweisen. Der Kerbelbach entspringt im Höhenrücken des Treiser Schock. Er mündet noch in der Ortslage Treis in den Gräthbach. Der Kerbelbach hat in der Vergangenheit bei starkem Regen schon mehrfach die Forststraße und Grundstücke entlang der Forststraße überflutet und ist auch in Häuser eingedrungen. Oberhalb der bebauten Ortslage besteht ein Erddamm, der zur Rückhaltung von Wasser gedacht ist.

1. Prüfung von Maßnahmen, um künftige Überflutungen durch den Kerbelbach zu vermeiden,
2. Prüfung des vorhandenen Damms auf seine Standsicherheit bei Starkregenereignissen und Möglichkeiten der Optimierung,
3. welche weiteren Maßnahmen sind möglich, um künftig bei Starkregenereignissen Überflutungen und Schäden im Bereich der Forststraße und der Anliegergrundstücke zu vermeiden?

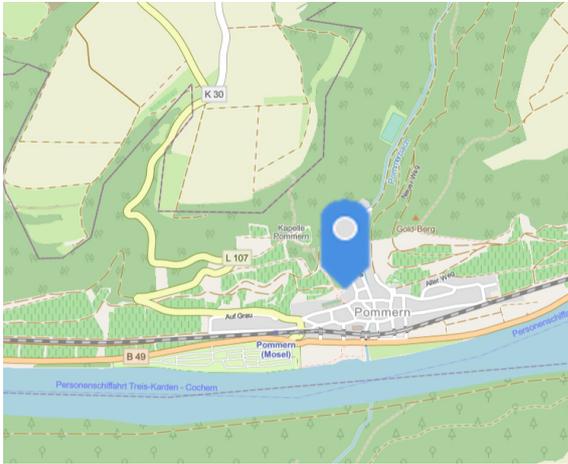
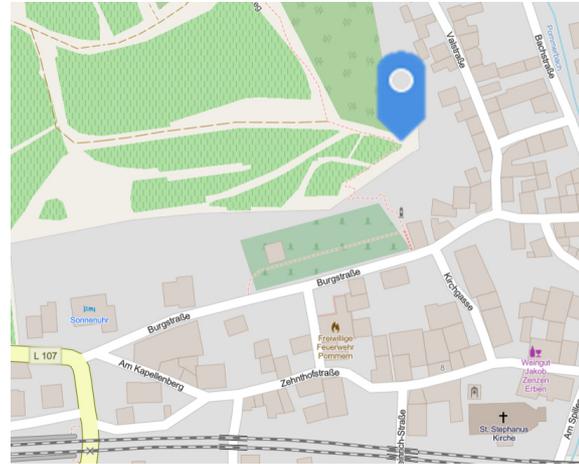
Pommern (POM05)

Die Wasserführung am Kreuzweg in Pommern ist sehr bedenklich, da unterhalb Häuser überschwemmt werden können

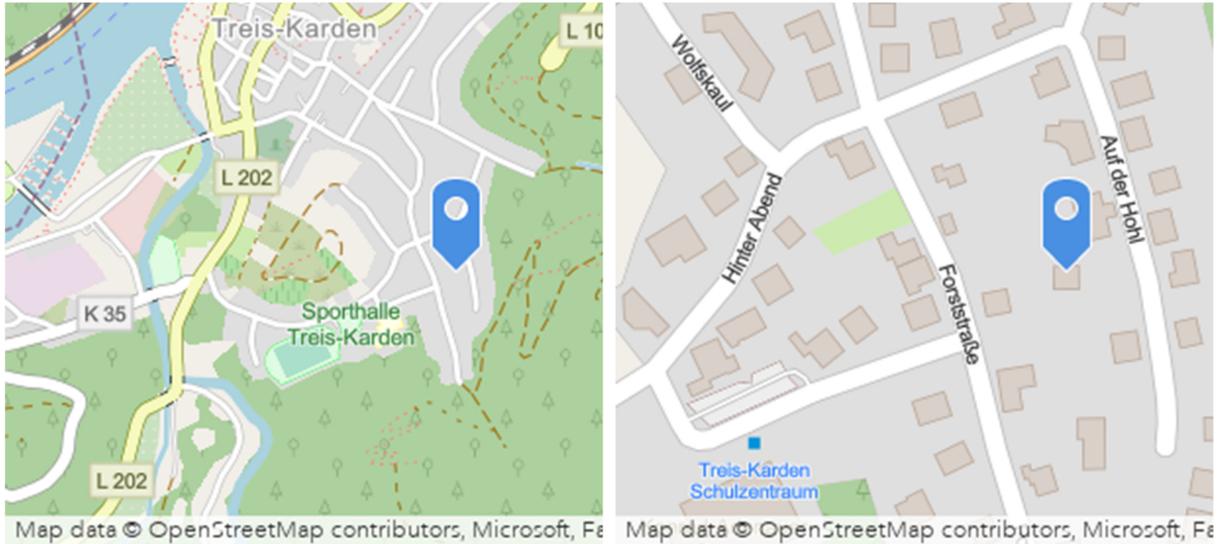
Treis-Karden (TRE03)

Wir wohnen Auf der Hohl in Treis-Karden in einem Fertighaus. Zwischen den Straßen „Auf der Hohl“ und Forststraße läuft ein kleiner Bach. Im Sommer ist er meist ausgetrocknet. Seit der Starkregen-/Flutkatastrophe machen auch wir uns Sorgen. Unser Haus liegt in einer Senke, nur ca. 6 m von Bach entfernt. Ich habe keinen Verbesserungsvorschlag, aber ich möchte eine Einschätzung bekommen, ob wir in einer besonderen Gefahrenlage wohnen, sich das Wasser stauen könnte oder genug Ablauf ist, etc.

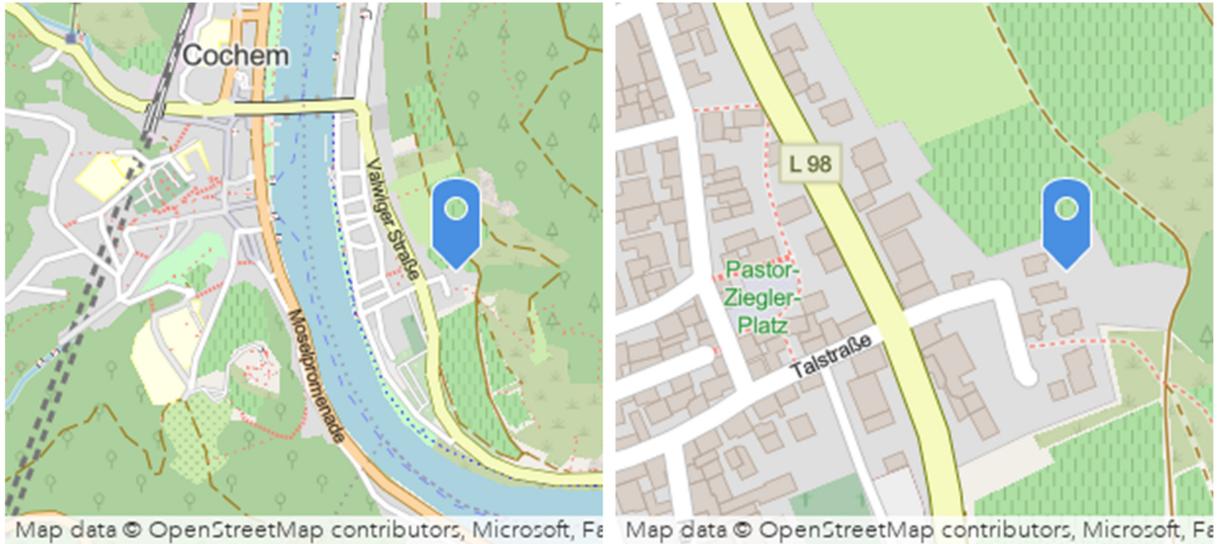
Stadt Cochem (COC10)

Bei Starkregen drohen am Hullebach in der Oberen Talstraße im Stadtteil Cond Verkläusungen durch nicht entfernte Pflanzen.

Das Bachbett ist eigentlich gepflastert und müsste regelmäßig gepflegt werden, um Verkläusungen vorzubeugen.

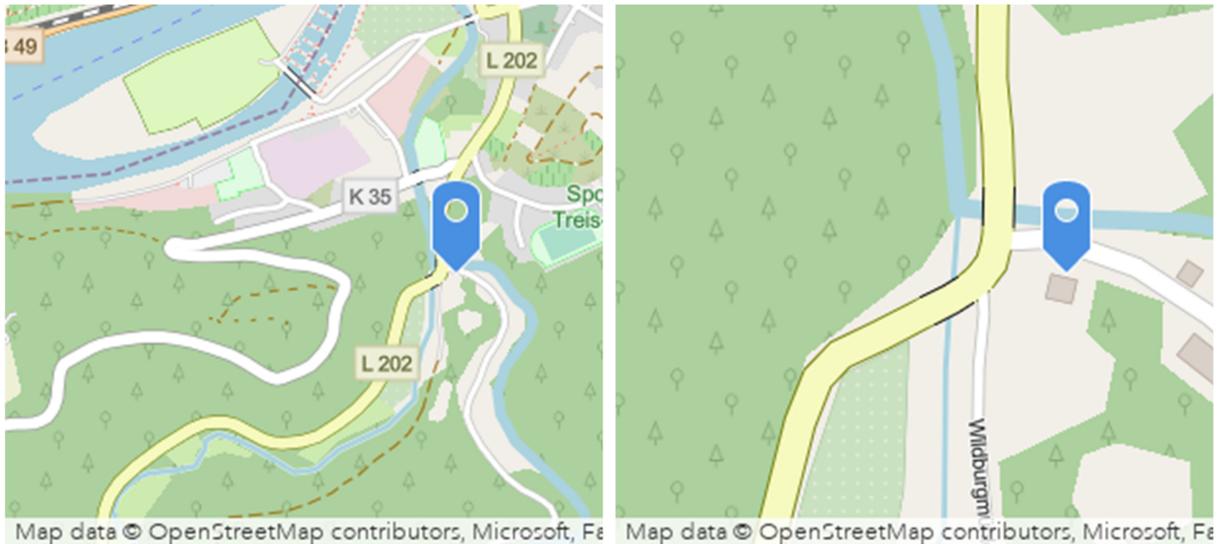
Treis-Karden (TRE05)

In der Straße Dünnbachtal sind die Häuser 1 und 2 von Hochwasser durch den Dünnbach bzw. durch Rückstau der Mosel in den Dünnbach betroffen.

Der Dünnbach staut sich an der Brücke der Straßenmeisterei gegenüber Straße Dünnbachtal Hausnr. 5, der Durchfluss dort ist zu eng.

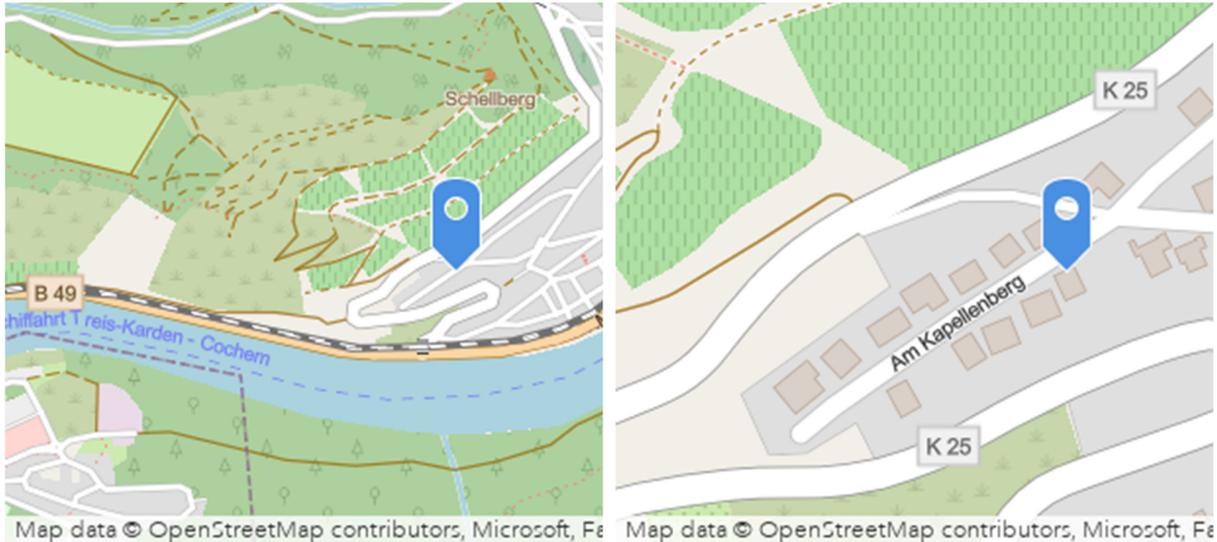
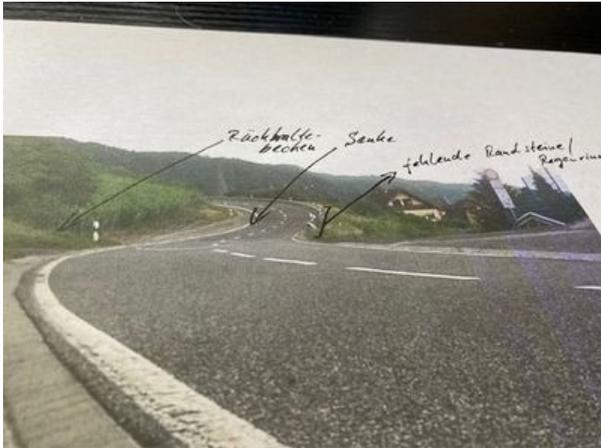
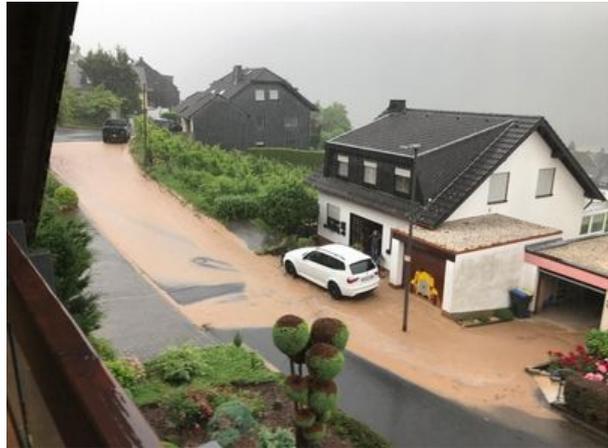
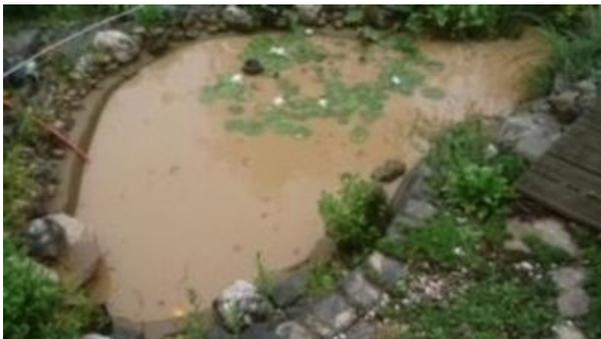
Klotten (KLO02)

Die Anwohner in der Straße Am Kapellenberg sind regelmäßig von Starkregenereignissen betroffen. Die Regenmengen aus den Weinbergen oberhalb des Baugebiets können nicht durch das vorhandene Rückhaltebecken mit Ablauf in die Mosel abgeleitet werden. Sie sammeln sich dann in einer Senke an der Kreisstraße 25 und fließen dann, da keine Rand- bzw. Regenrinnensteine an der K25 vorhanden sind, über die Böschung auf unsere Häuser zu. Hier kommt es dann zu Geröllansammlungen, Verschmutzungen und Schäden in Gärten, Teich, etc. Aufwändige und kostenintensive Schadensbeseitigungen sind erforderlich.

Wir haben bereits 1984 schriftlich bei der Kreisverwaltung auf den u.E. unhaltbaren Zustand hingewiesen und um entsprechende Maßnahmen gebeten. Ein großes Starkregenereignis hat dann im Jahre 1985 auch zu einem nervigen Gerichtsverfahren zwischen den beteiligten Parteien geführt. Selbst der Ausbau der K25 hat nur teilweise Abhilfe geschaffen. In diesem Zusammenhang waren auch der Bürgerbeauftragte (1997) und der Verkehrsminister (1997) beteiligt.

Es wäre u.E. jetzt dringend erforderlich, dass Sie im Rahmen Ihrer Planungen nach einer effektiven Lösung suchen. Wir haben uns auch bereits mehrfach Gedanken gemacht, wie man möglicherweise den Gefahrenpunkt entschärfen kann, evtl.:

- Anbindung der Senke an der K25 an den Ablauf des Rückhaltebeckens,
- Anbringung von Randsteinen / Regenrinnen an der Moselseite der K25, damit Wasser entlang der K25 in die Mosel fließen kann.

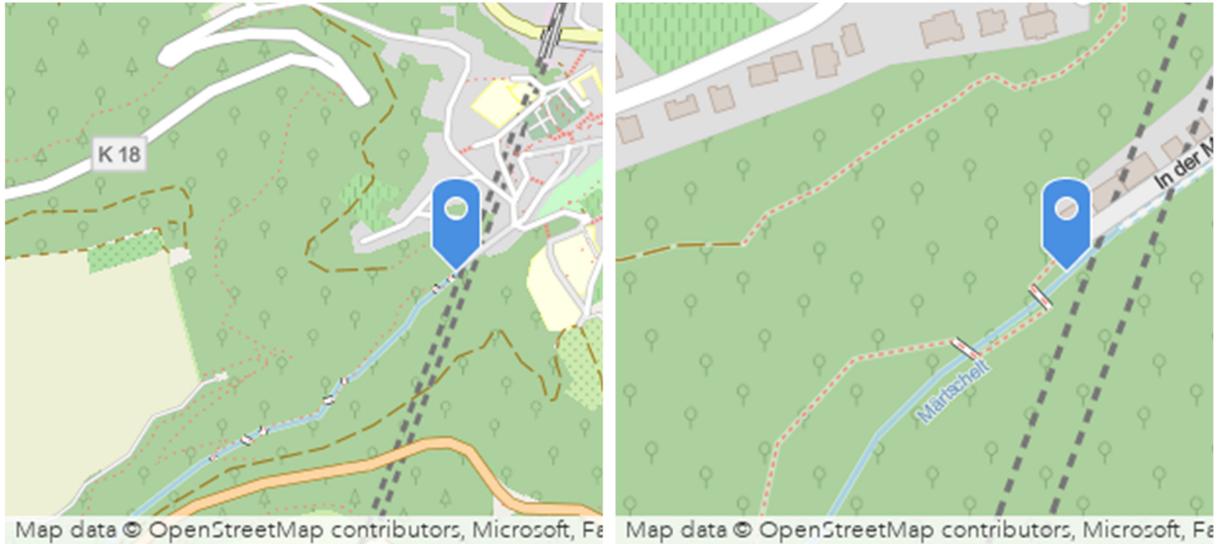
Stadt Cochem (COC04)

Am oberen Ende der Straße „In der Märtschelt“ in Cochem befindet sich ein betoniertes Regenrückhaltebecken, welches vor einigen Jahren vergrößert wurde. Problematisch dabei ist jedoch, dass der Märtscheltbach in den letzten Jahren erhebliche Mengen an Geröll und Schutt in den Kanalzulauf des unterirdisch in Richtung Mosel abgeführten Bachlaufs gespült hat. Bei starkem Regen hat das dann die Folge, dass sich das Wasser bis zu einem Überlaufen des Beckens stauen kann. Sobald das Wasser nun überläuft, fließt es dann durch die gesamte Oberstadt entlang des Gefälles in Richtung Tal. Häuser, Keller, etc. auf dem Weg werden natürlich in Mitleidenschaft gezogen.

Problematisch ist in dem Fall dann auch, dass bei einer Überschwemmung der Oberbachstraße und damit einhergehender Ungangbarkeit die Oberstadt mit Rettungsfahrzeugen (besonders von Fahrzeugen der Feuerwehr) über 7,5 t relativ schwer zu erreichen ist. Die Nutzung der Schlaufstraße/Löhrstraße ist dann kritisch, da diese Straßen einfach zu eng sind.

- Regelmäßige Kontrolle des Rückhaltebeckens auf einen freien Ablauf.
- Einsetzen eines geeigneten Rechens, um Schutt, Äste, etc. zurückzuhalten (diesen Rechen gab es auch mal, dieser ist aber anscheinend abhandengekommen).

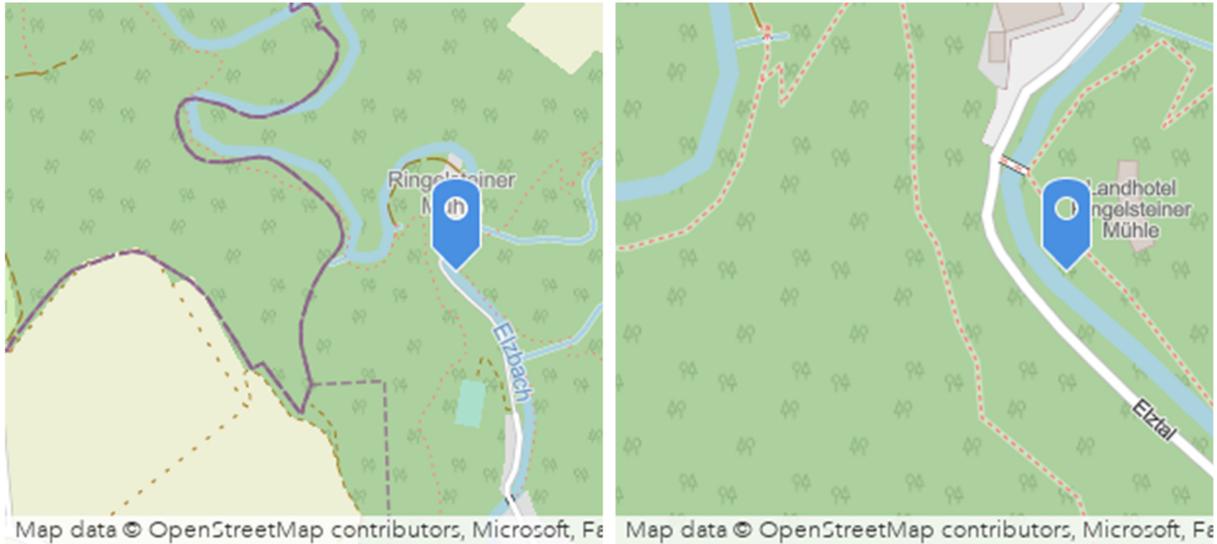
Moselkern (MOS11)

Warnungen vor Sturzfluten im Elzbachtal kamen in der Vergangenheit zu spät bzw. gar nicht.

Ein Pegel z.B. in Monreal würde die Frühwarnzeit erheblich verbessern, der Pegel in Moselkern reicht definitiv nicht aus und hilft nicht, um die Bevölkerung zu warnen.

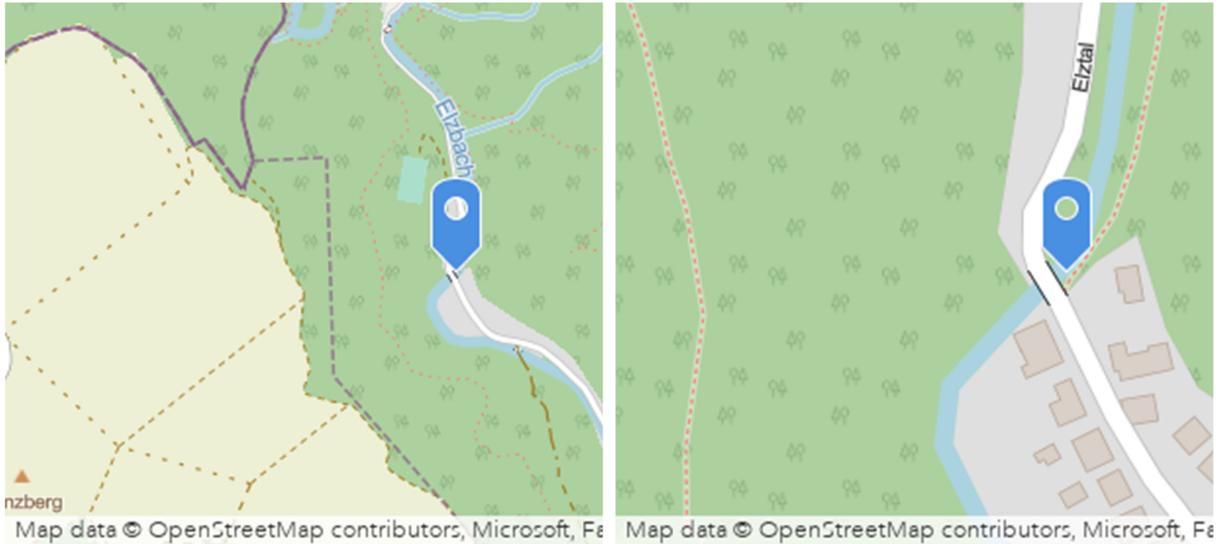
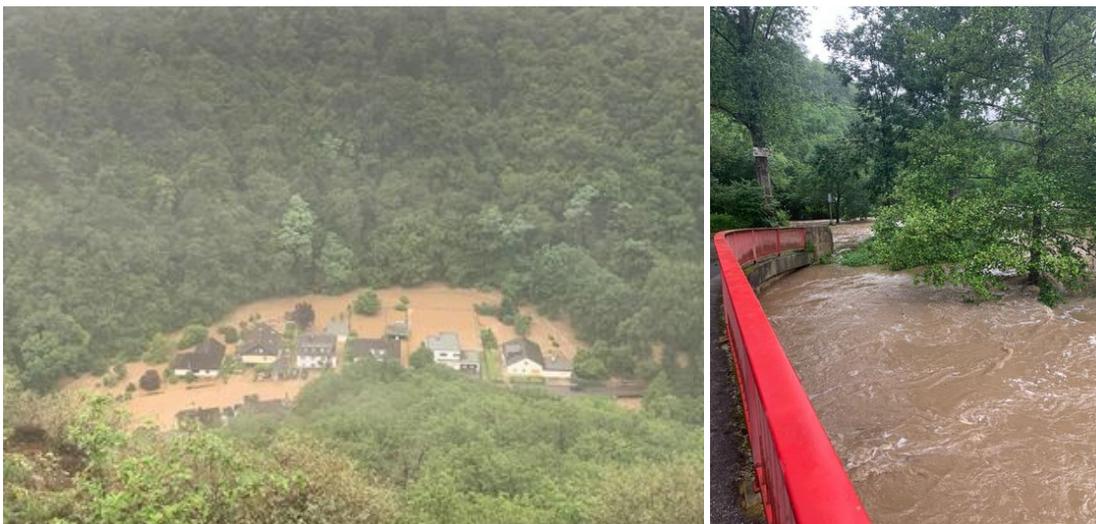
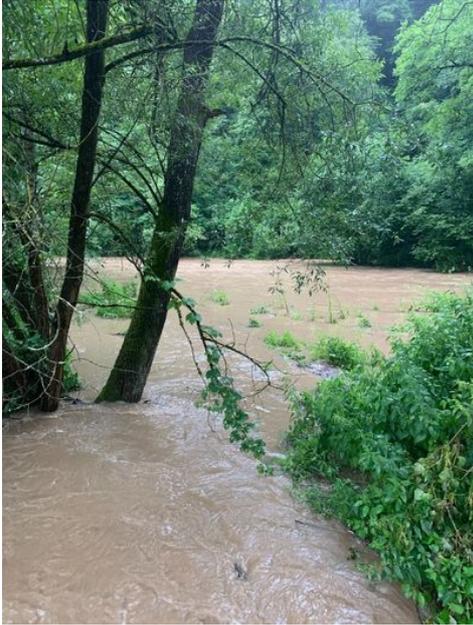
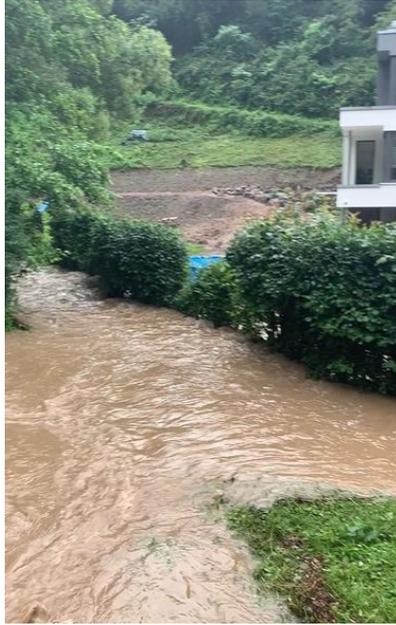
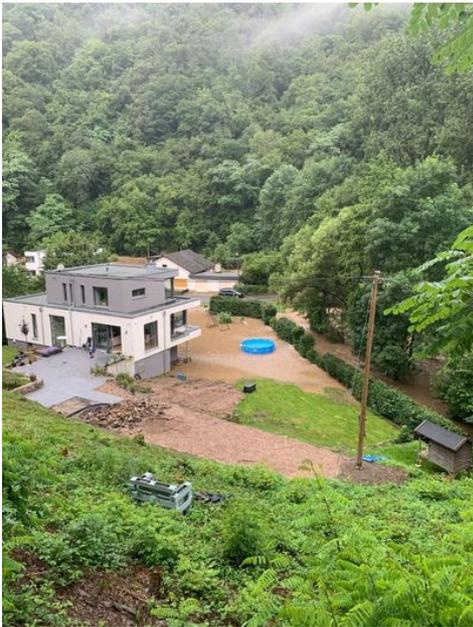
Moselkern (MOS12)

Sturzflut 2021: Stauung an der Brücke, Totholztransport

Warnsystem mit Pegeln am kompletten Verlauf des Elzbach von Moselkern bis Monreal, Schaffung von Flächen, Auflösen von Stau- und Engstellen, Erhöhung des Weges.

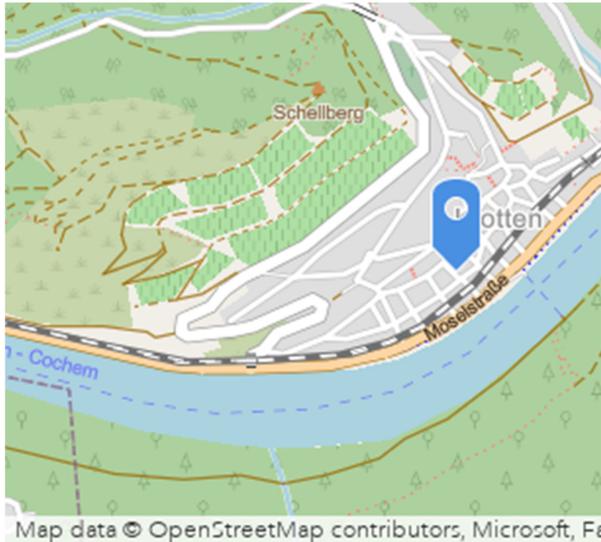
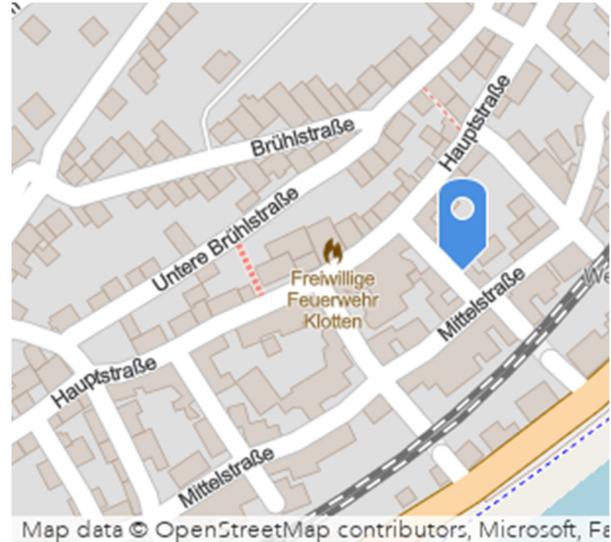
Klotten (KLO06)

Bei Starkregen ist die Abwasserleitung in der Rigenzstr. wohl nicht ausreichend dimensioniert und es gibt einen Rückstau in die Keller. In den letzten 6 Jahren hatten wir das Wasser 2 Mal ca. 10 - 15 cm hoch im Keller stehen.

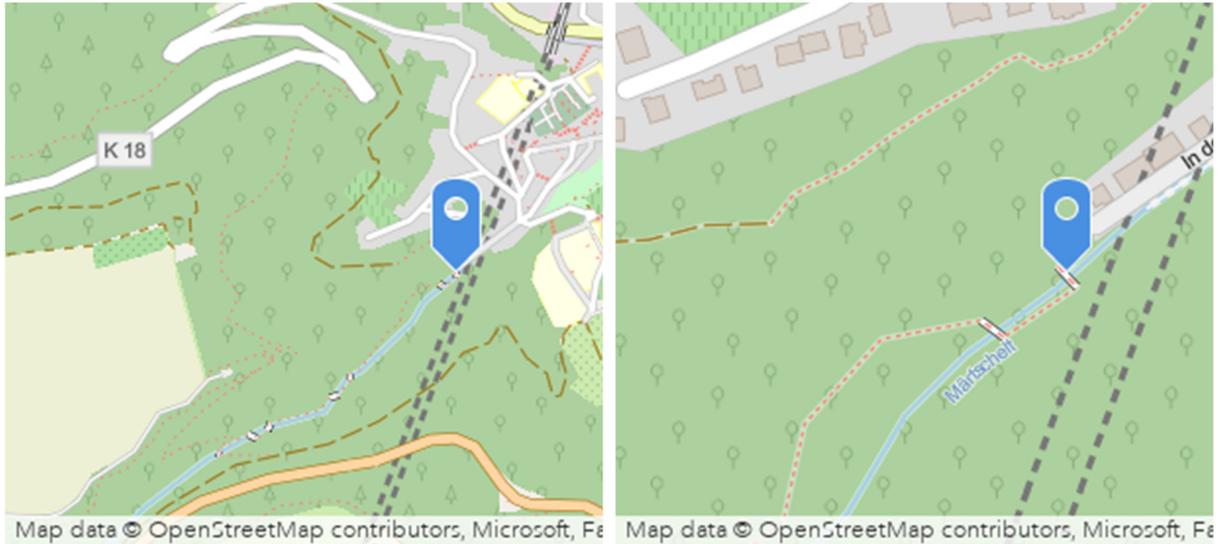
Stadt Cochem (COC04)

Oberer Rechen am Einlaufbauwerk des Märtscheltbachs ist meist sehr hoch mit Geschiebe verlegt. Der gesamte Bachlauf ist sehr stark mit Totholz versetzt. Bei starkem Abfluss wird der Einlauf vollständig verlegt und Wasser läuft neben dem Einlauf über die Straße ab. Foto kann gerne nachgereicht werden.

Regelmäßige Reinigung/Entnahme von Material. Wurde in den letzten Jahren trotz häufiger Hinweise mit Verweis auf Zuständigkeiten sehr selten gemacht.
